FOURNITURE DE L'EAU ET DE L'ELECTRICITE DANS LA VILLE DE GOMA POST-ERUPTION

RAPPORT N° 1 – 30/05/2021

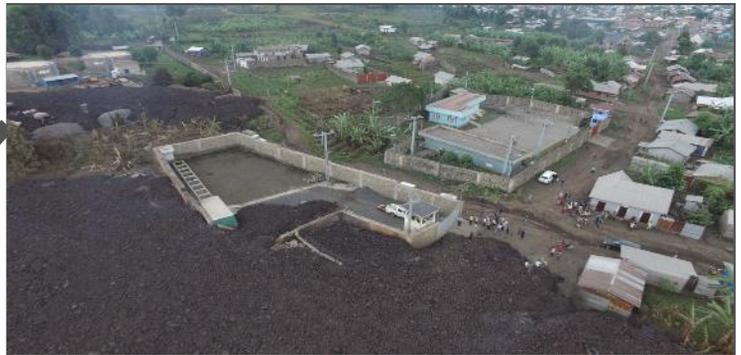
La sous-station de Virunga Energies et le réservoir d'eau de Bushara endommagés par la coulée de lave

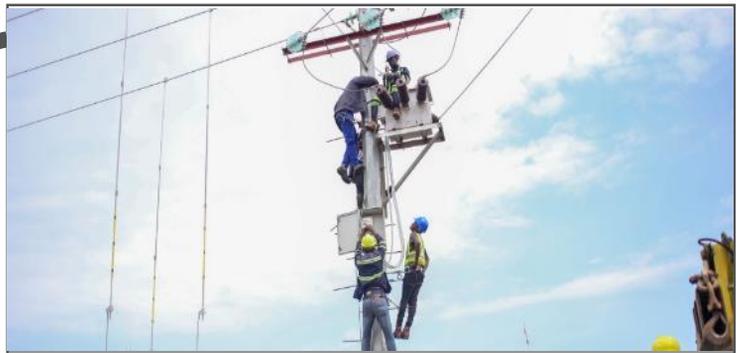
Reconstruction de la ligne électrique moyenne tension de Munigi

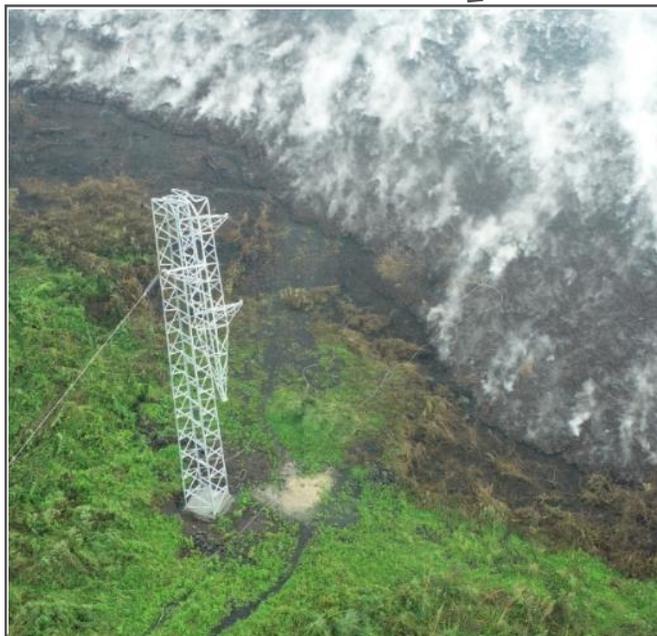
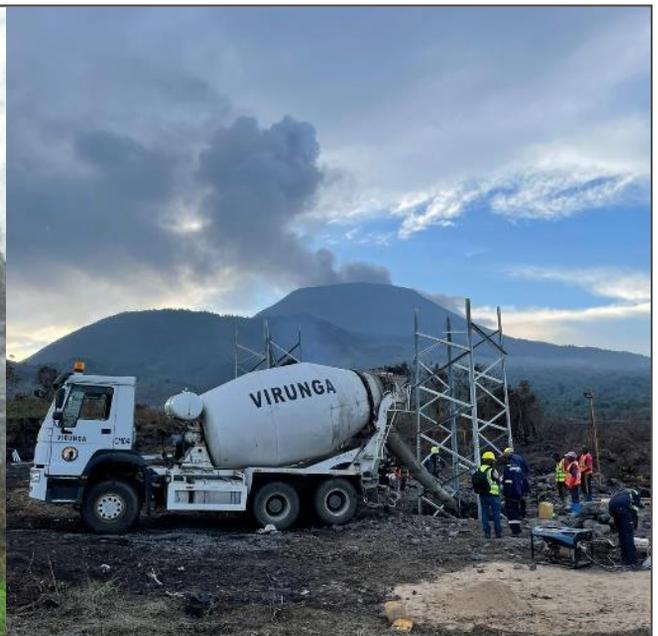
Lignes électriques près de la coulée de lave de Kibati. Le travail est finalisé à ~72% pour traverser les 1.1km de lave à l'aide de 3 pylônes, une phase par pylône
